# 水質改善・底質改善できる浄化材

# キレートマリン

# 水質・底質改善できる浄化材 キレートマリン

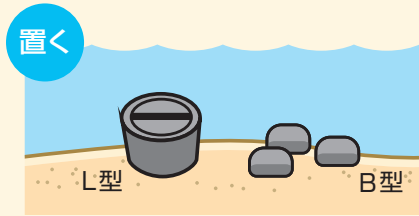
## 設置方法

キレートマリンの設置は非常に簡単、投げ入れるだけです。施工時間は短く、施工場所も問いません。メンテナンスも不要なので経済的です。

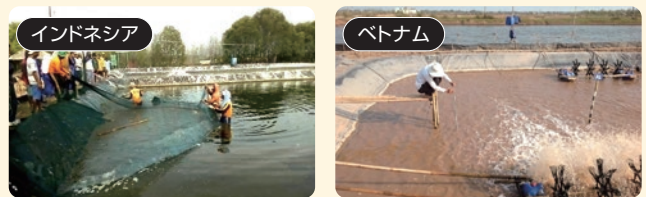
### ■ エビ養殖場での実施例(バナメイエビの変化)

平均重量:15.3g  
平均体長:12.7cm

ベトナム  
サンプル  
30匹

平均重量:17.8g  
平均体長:13.5cm

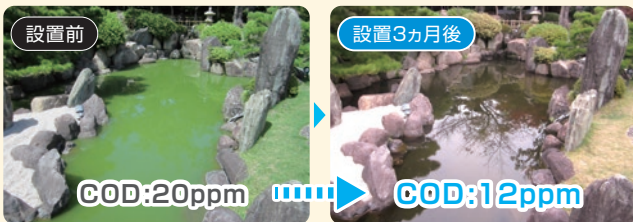
### ■ 池での実施例(広島県内 庭園の池) 水質の変化

【キレートマリン 無】

【キレートマリン 有】
